# 2009 – 2010

## Die Ecktürme

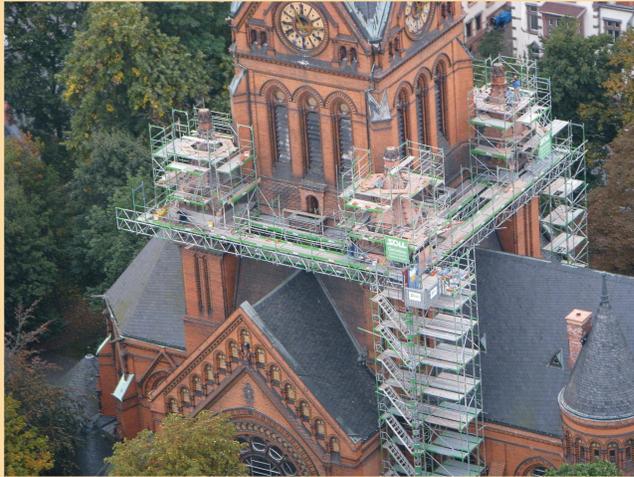
Spektakulärer Blickfang an der Moritzkirche war monatelang das Spezialgerüst.

**2009** Sanierung der Eckturmdächer und anschließenden Klinkerflächen bis zum Gesims unter der Kirchturmuhre sowie Wiederherstellung der Eckturmwasserspeier durch die Restaurierungsfirma *Ronny Hollerung* (Reichenbach) und die Baufirma *Peter Fritzsich* (Reinsdorf); hierzu wird von der Gerüstbaufirma *Heinrich Söll* (Jahnsdorf) rund um den Kirchturm ein freitragendes Hängegerüst errichtet. Zudem erhalten die Ecktürme durch die Klempnerfirma *Bernd Kempe* (Mülsen) ihre seit Jahrzehnten fehlenden Kupferblechspitzen zurück. Diese Maßnahmen sowie die folgenden Bauabschnitte bis 2012 werden gefördert aus Bundes- und Landesmitteln über die *Sächsische Aufbaubank* (SAB) sowie aus finanziellen Zuschüssen der Stadt Zwickau.

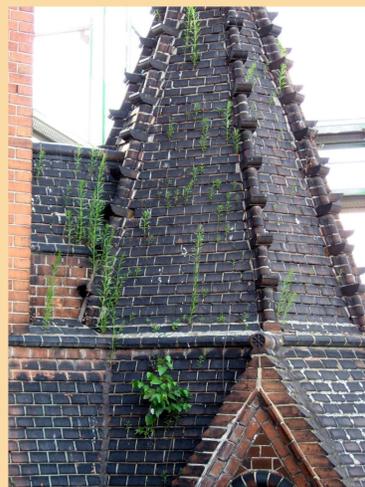
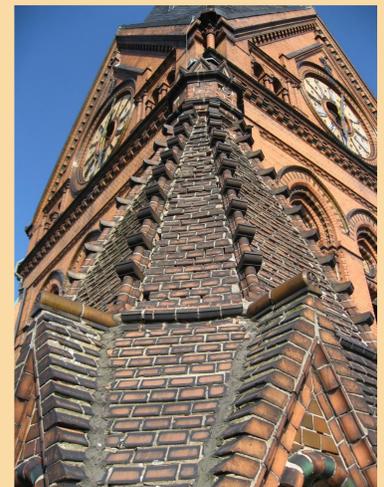
Die Ecktürme im Nordosten und im Nordwesten vor der Sanierung

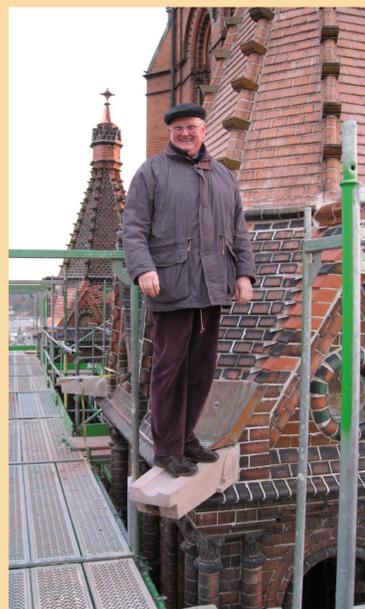
Bauleiter Dr.-Ing. Michael Kühn zeigt bei der Abnahme, dass er vollstes Vertrauen in die Arbeit der Restauratoren hat. Die Wasserspeier waren abgebrochen und wurden im Zuge der Sanierung nachgefertigt.

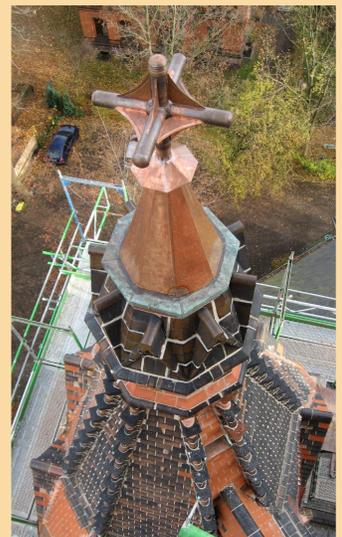
Die Eckturmdächer erhielten neue Spitzen, und der Schornstein wurde saniert.
